Rautateiden laiturialueita koskevien näkövammaisten esteettömyysohjeiden ja -määräysten tarkastelu

Diplomityö, joka on jätetty opinnäytteenä tarkastettavaksi
diplomi-insinöörin tutkintoa varten.

Espoossa 11.8.2014

Title of thesis Accessibility regulations and instructions for the visually impaired applied on railway platforms

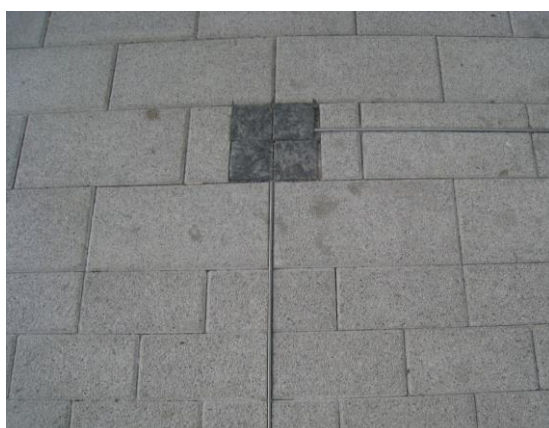
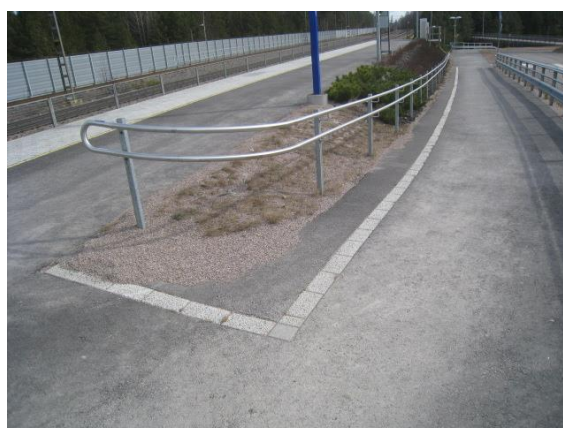
Kuva 23. Ohjaavia raitoja käyttöönottoluvan saaneilla asemilla. Vantaankosken asemalla (vas.) ohjaava raita on toteutettu metallisella listalla ja noppakivillä. Uudenkylän asemalla (oik.) pesubetonikiviä on käytetty ohjaavana elementtinä.

Pienillä asemilla ohjaavat raidat oli toteutettu hyvin lyhyellä matkalla, ja niiden varsinainen hyöty opastuksessa oli kyseenalainen. Uudenkylän asemalla ohjaava raita opasti näkövammaisia vain yhden luiskan alapäästä ylös (ks. kuva 23), vaikka luiskan käsijohdetteet olisivat voineet toimia ohjaavina elementteinä. Korian asemalla ohjaava raita johti pysäköintialueelta laiturille. Raidan kokonaispituus oli vain noin 20 metriä.

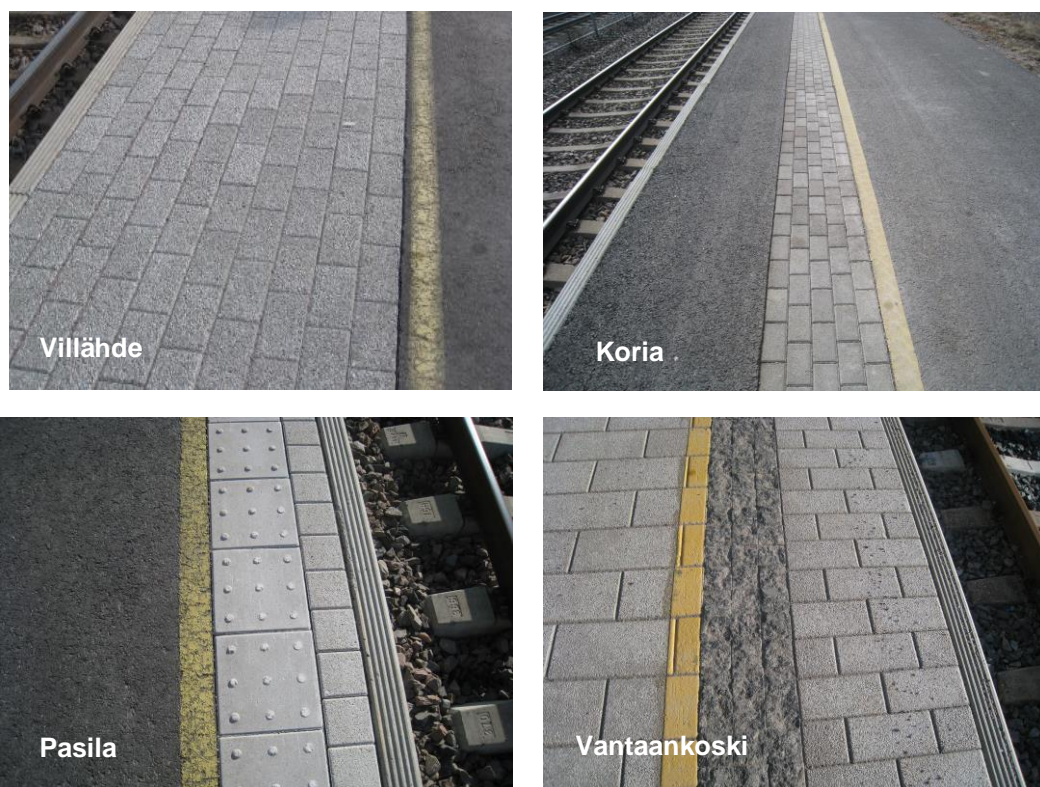
Kuva 24. Laiturien vaara-alueiden merkintöjä.

Laiturin reunojen toteutustavat poikkesivat maastokäyntien kohteissa selvästi toisistaan (ks. kuva 24). Ainoastaan Pasilan autojuna-asemalla laiturin reuna oli toteutettu täysin RATO:n suositusten mukaisesti. Muilla asemilla tuntoon perustuvan varoituksen toteutuksessa ei ollut käytetty huomiolaattoja. Varoitus oli näillä asemilla toteutettu betonitai noppakivillä. Tuntoon perustuvan varoituksen toteutustapoja asemilla on esitetty taulukossa 11.

Vantaankosken aseman muista poikkeavat arvot vaara-alueen eri pintojen välisissä kontrasteissa johtuvat laiturin poikkeavasta toteutustavasta. Laituri on pääasiassa toteu-

tettu valkoisesta pintamateriaalista (ks. kuva 24 kappaleessa 6.4.3.), kun muilla asemilla pääasiallinen pintamateriaali oli asfalttia. Keltaisen varoitusviivan kontrasti valkoiseen pintamateriaaliin on huomattavasti pienempi kuin tummanharmaaseen asfalttiin.

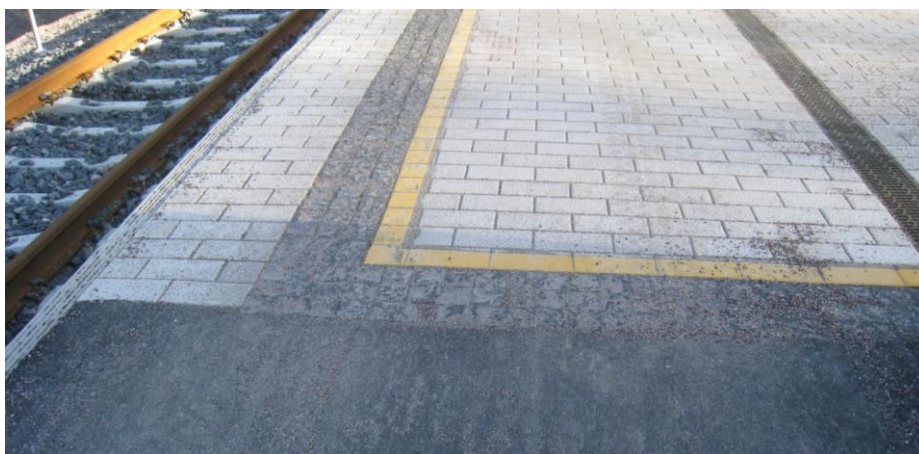
Kuva 25. Laiturin päättämistapa Vantaankosken asemalla.

Tarkastelluilla asemilla oli käytetty neljää eri päättämistapaa laitureille. Kahdella asemalla oli käytetty kuvan 25 mukaista ratkaisua, jossa laiturin päättämistapa vastasi laiturin reunan toteutustapaa. Kouvolassa keltaista varoitusviivaa ei ollut käytetty laiturin päättymisen merkitsemisessä (ks. kuva 8 kappaleessa 4.4.2). Pasilan autojuna-asemalla laiturin reunassa ei ollut erillisiä laiturin päättämistavasta varoittavia merkintöjä (ks. kiite 11). Muilla asemilla merkitsemistapa vastasi muuten kuvan 25 mukaista merkitsemistapaa, mutta keltainen varoitusviiva jatkui laiturin reunaan asti (ks. liite 11).

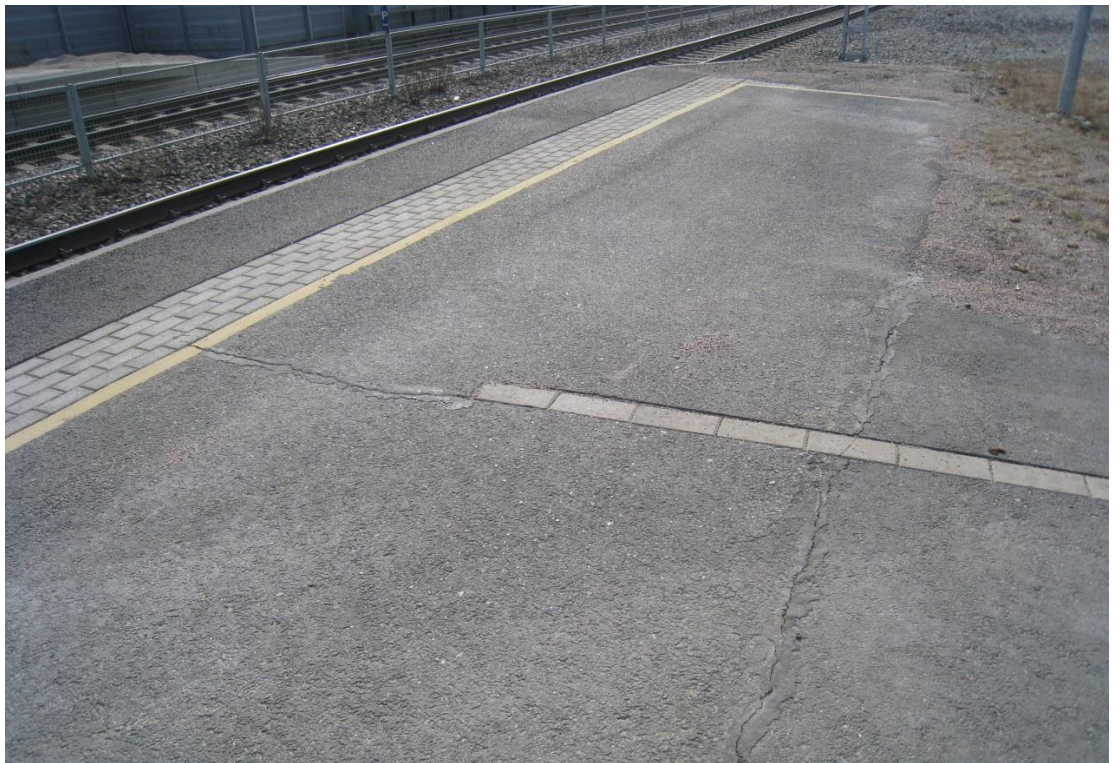
Ohjaava raita päättyi laiturille.

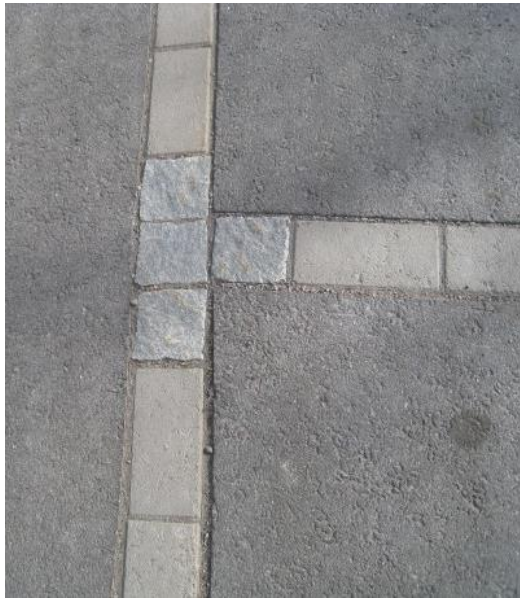
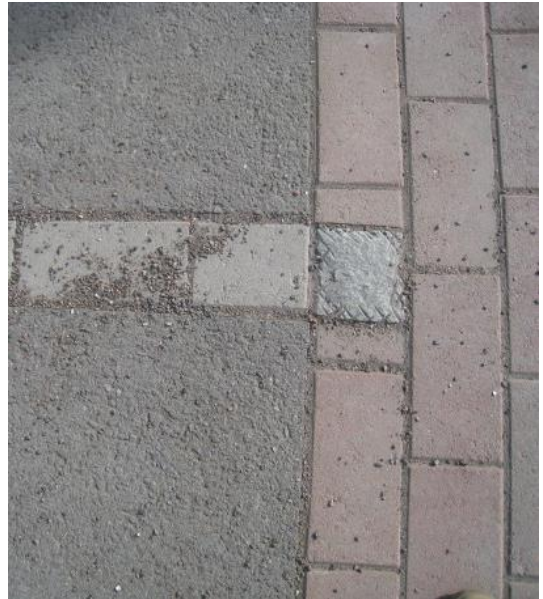
Ohjaava raita oli toteutettu betonikivistä.

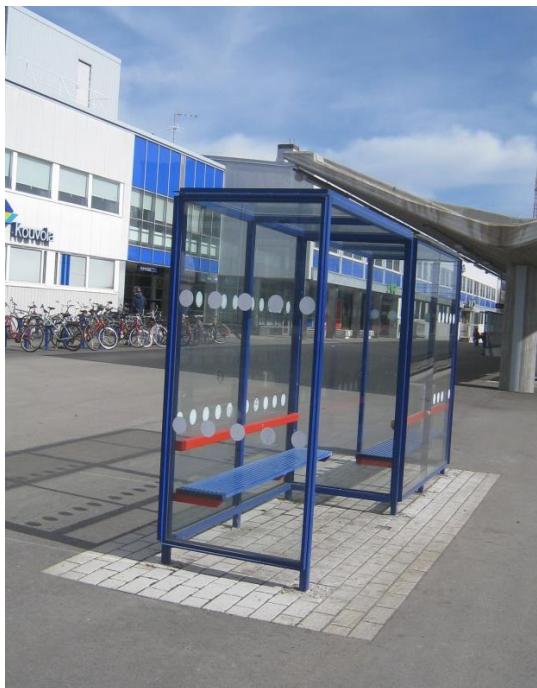
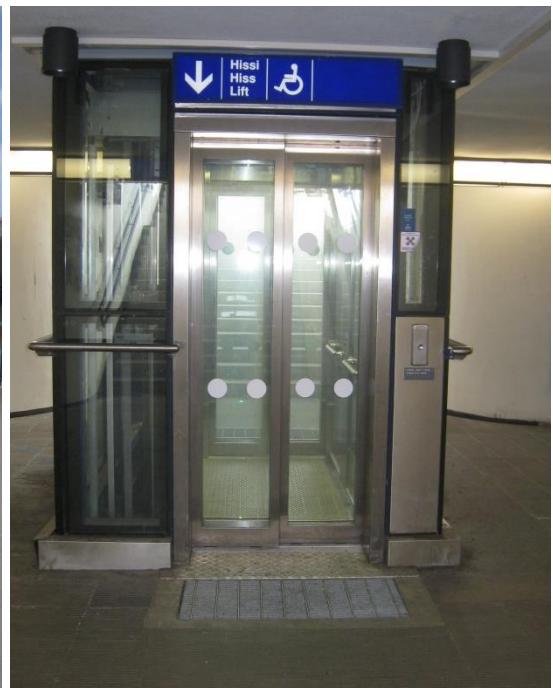
Läpinäkyvät esteet oli merkitty näkyvillä varoituksilla kahdella eri korkeudella.

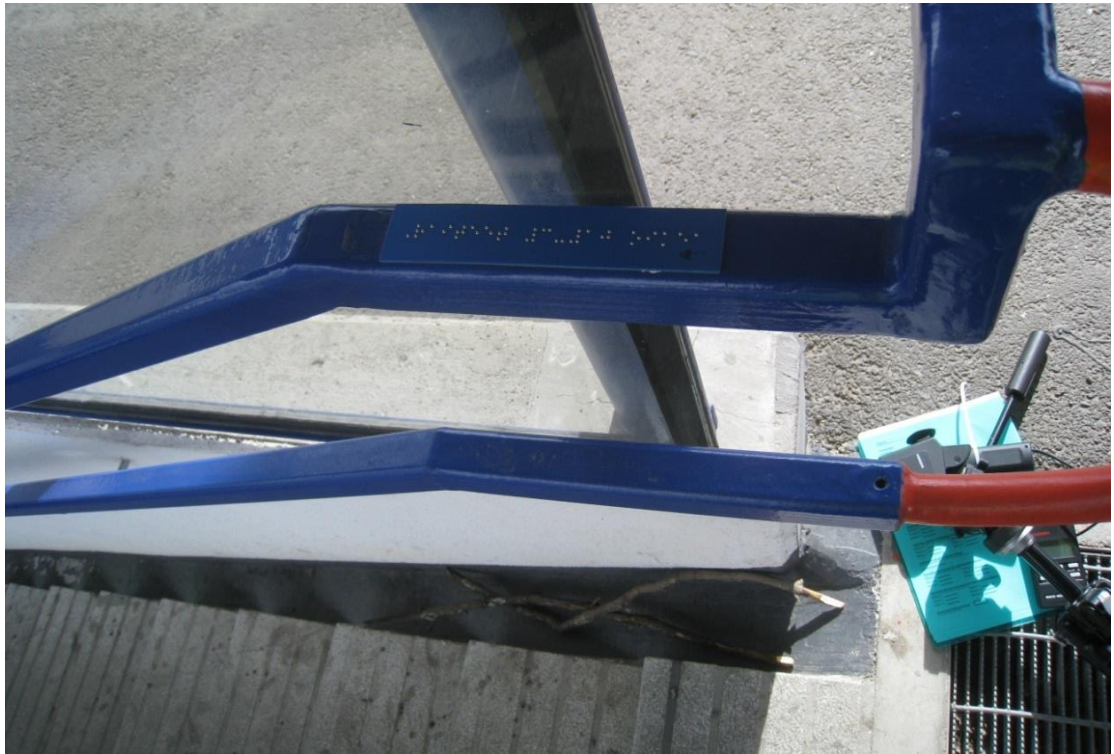
Pistekirjoitus oli sijoitettu käsijohteiden päälle.

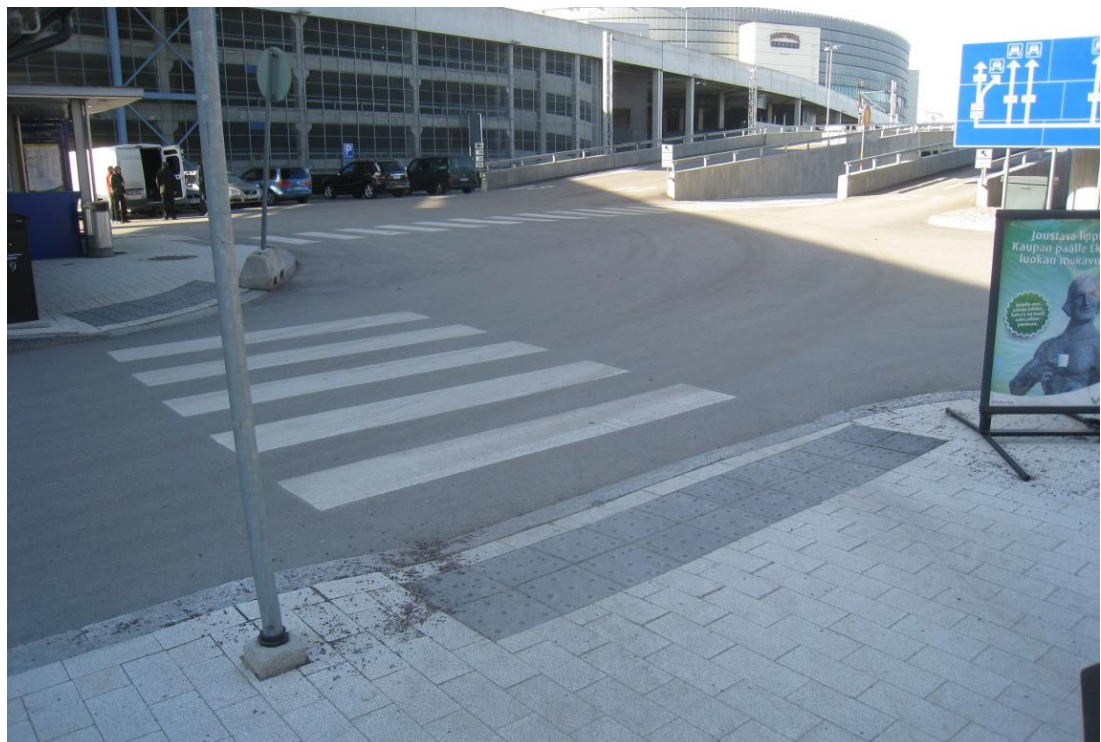
Esteettömällä reitillä sijaitsevien suojaiteiden eteen oli sijoitettu varoittavat materiaalityöhykkeet. Käytetyt opaslaatat olivat tehty polymeerikivistä.

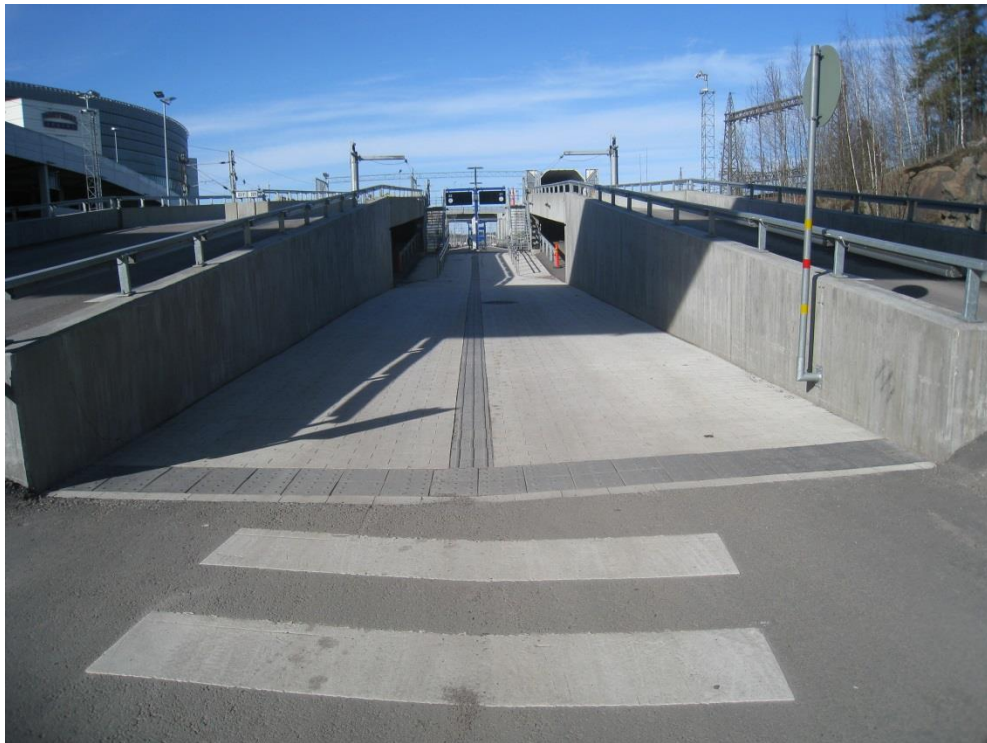
Ohjaava raita ohjasi suojatieltä laiturille.

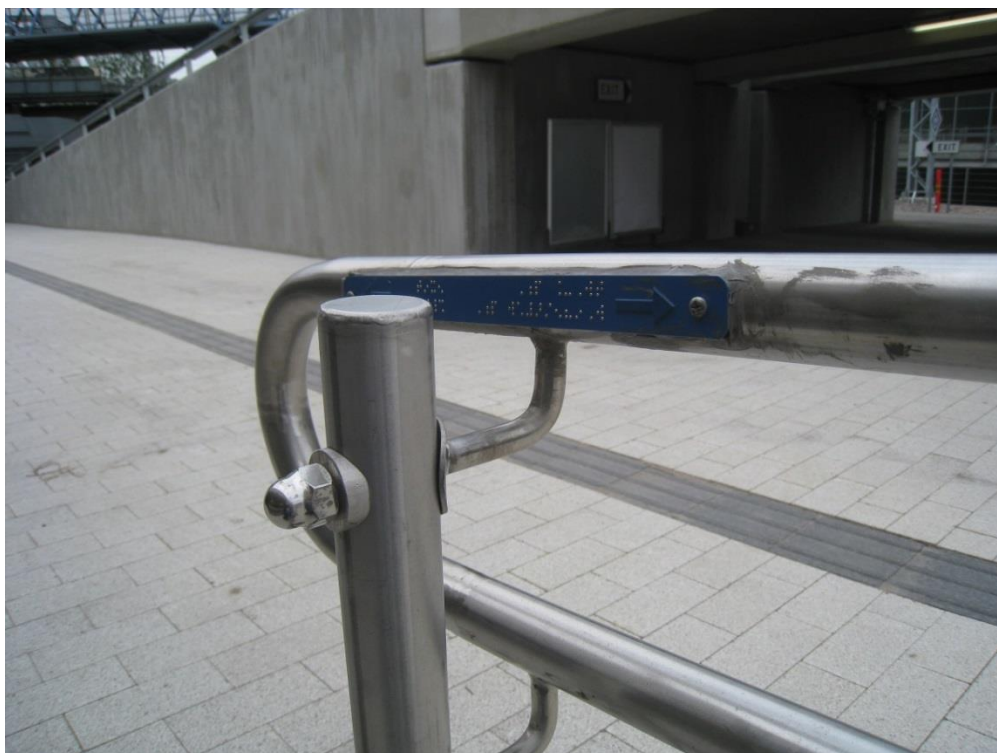
Pistekirjoitukset oli asennettu käsijohteiden sivulle. Kiinnityksessä oli käytetty ruuveja. Valokuva on otettu erillisellä maastokäynnillä 7.6.2014.

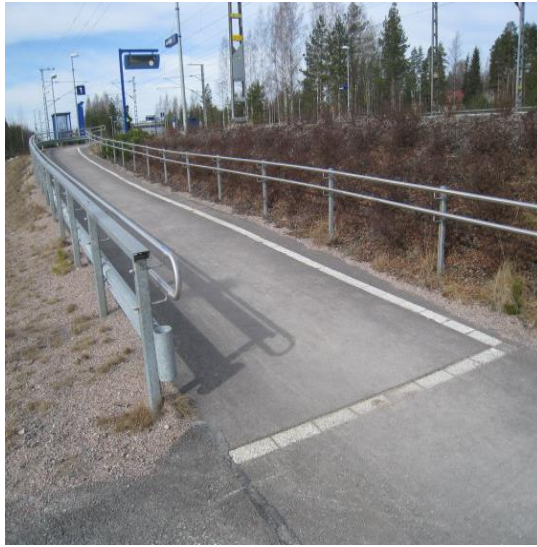
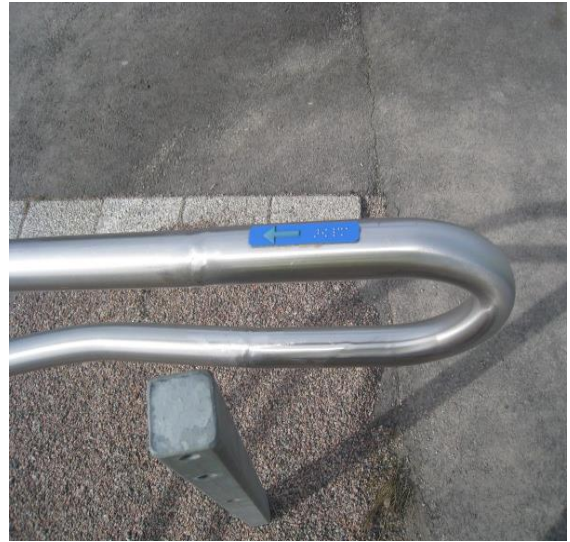
Ohjaava raita opasti luiskan alapäästä laiturille (vas.). Käsijohteet oli varustettu kohokuvioilla (oik.). Kohokuviot oli sijoitettu käsijohteen päälle.

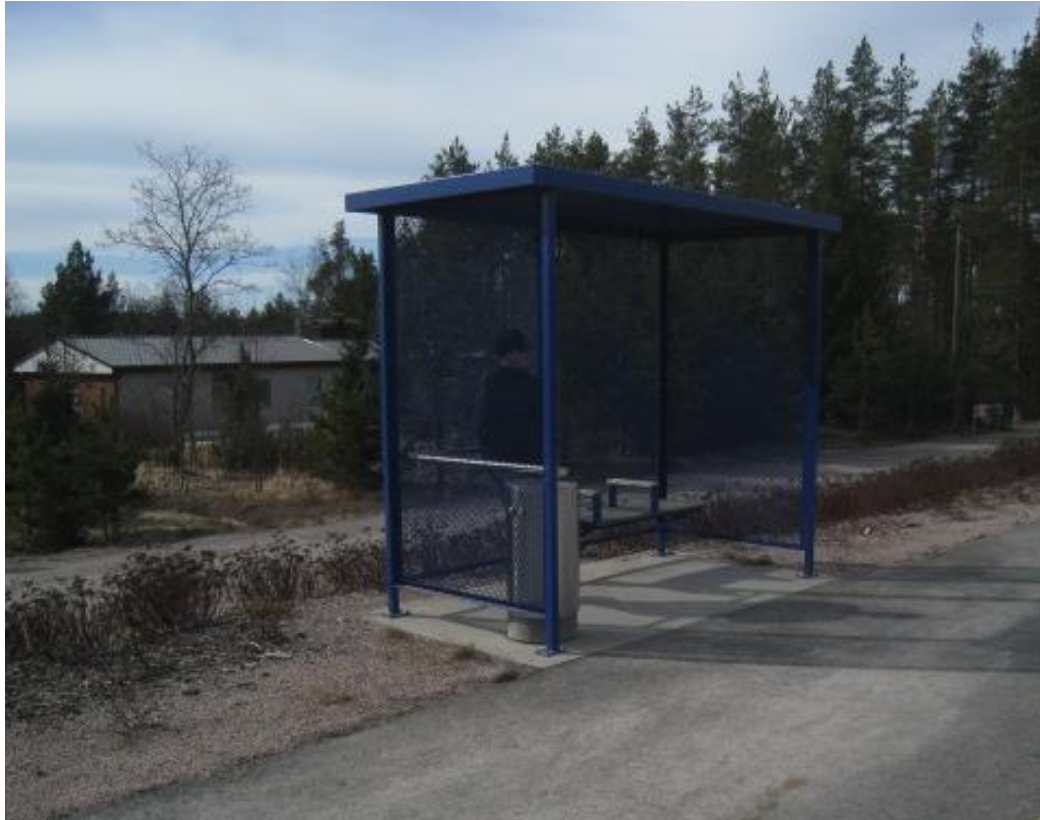
Katos Uudenkylän asemalla.

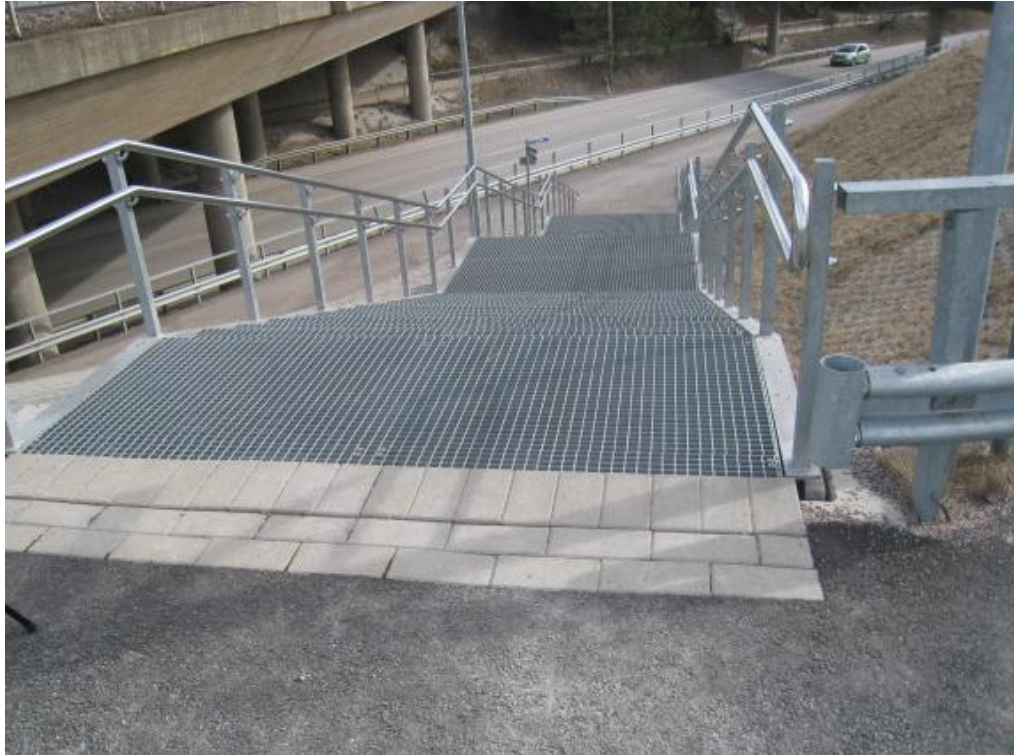
Portaiden yläpäässä oli varoittava materiaalivyyöhyke betonikivistä.

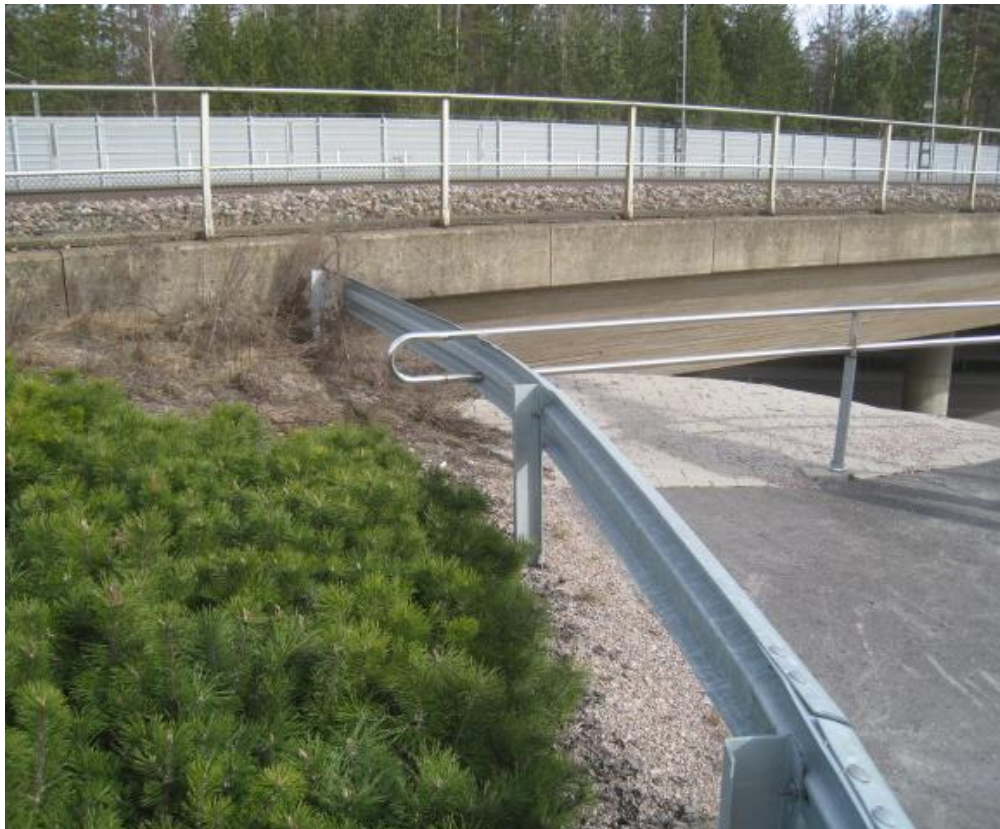
Portaiden käsijohteet jatkuivat kaiteena.

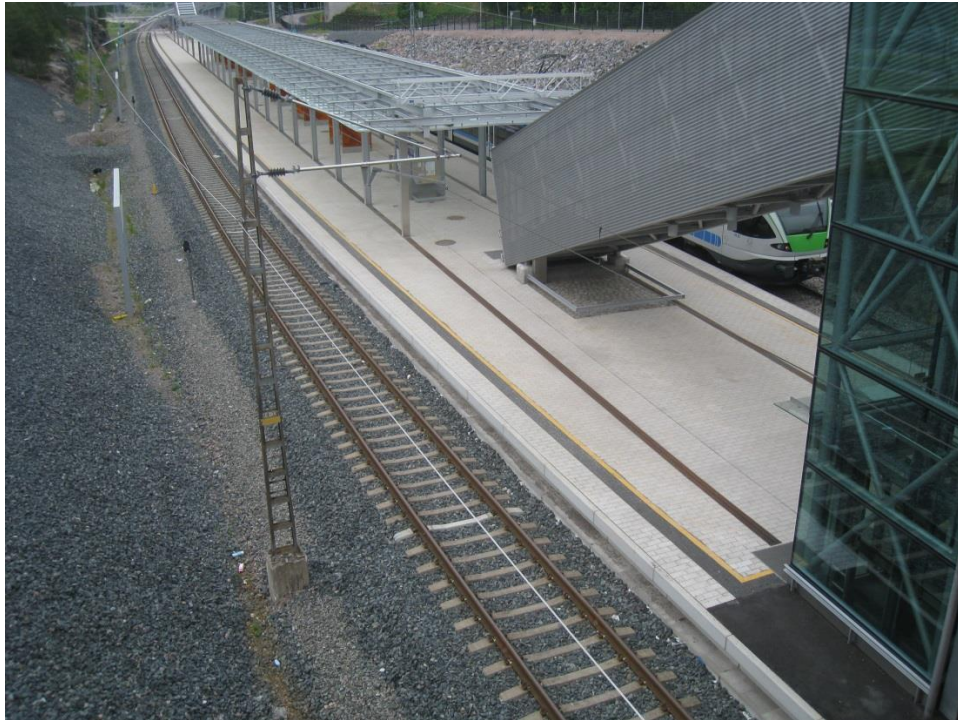
Vantaankosken aseman laiturialue. Valokuva on otettu erillisellä maastokäynnillä 7.6.2014.

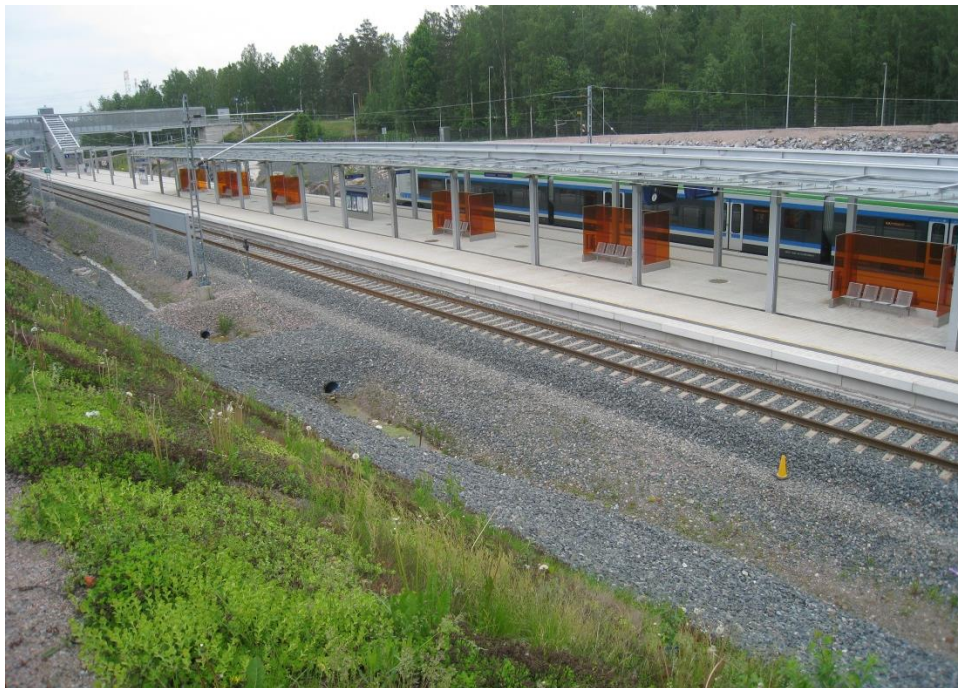
Aseman laiturialue. Valokuva on otettu erillisellä maastokäynnillä 7.6.2014.

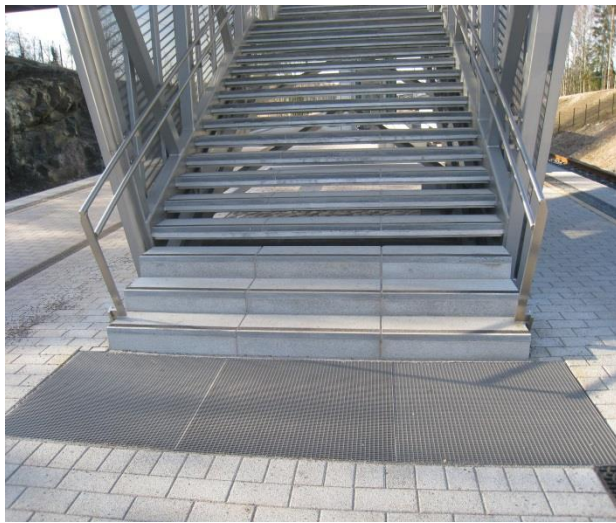
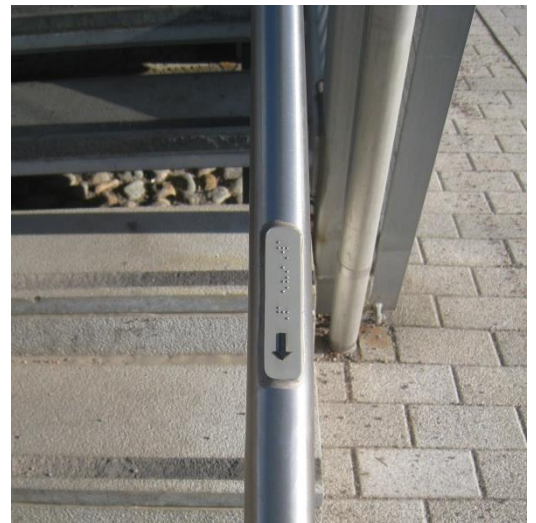
Portaiden varoittava materiaalivyöhyke ja pistekirjoitukset käsijohteissa.

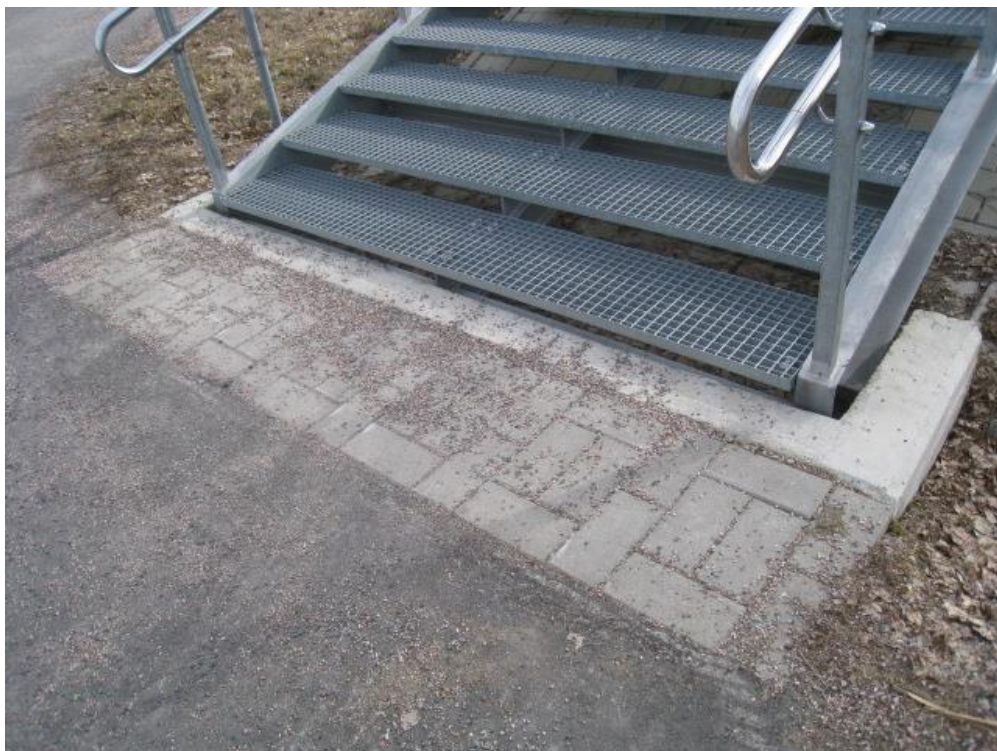
Portaiden varoittava materiaalivyöhyke oli toteutettu betonikivistä.

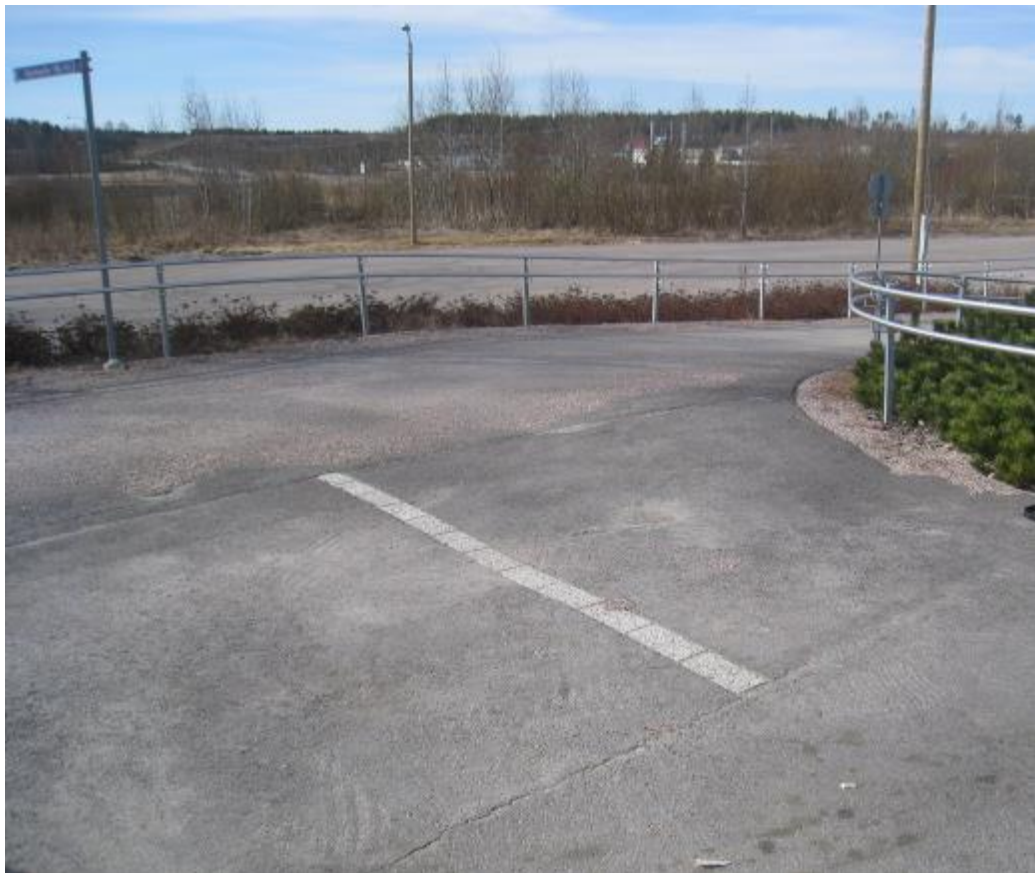
Betonikivikuvio.
